# ***Hindernisse beseitigen- Chancen nutzen*** Die Arbeit der AG Bestandentwicklung

4. Forum Wohnstandort Wuppertal  
am 26. Februar 2014

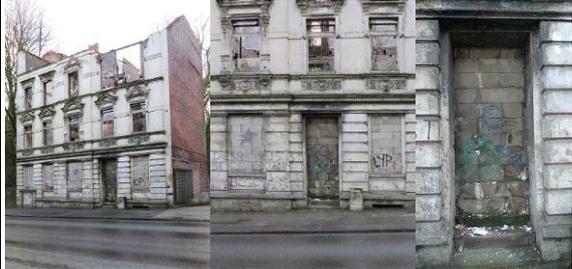
| Geruchsbelästigung: | Leichter Modergeruch | | | | |
|--|--|---|--|--|--|
| Fotodokumentation | | | | | |

| Allgemeine Angaben zum Objekt | | | | | |
|--|--|---|---|---|---|
| Schäden Fassade: | Teile der Fassade zur Straße hin sind eingebrochen, an der Rückseite zeigt sich ein deutlicher Diagonalriss, Die Decken sind nicht mehr vorhanden (so weit dies ersichtlich ist. Das EG ist zugemauert | | | | |
| Schäden Fenster: | Nicht mehr vorhanden | | | | |
| Schäden Dach: | Nicht mehr vorhanden | | | | |
| Wasserschäden: | Das Objekt ist voll bewittert | | | | |
| Einsturzgefahr: | Akute Einsturzgefahr | | | | |
| Anmerkung: | Das Gebäude ist so stark in Mitleidenschaft gezogen dass hier nur noch der Abriss übrig bleibt | | | | |

| Geruchsbelästigung: | Leichter Modergeruch | | | | |
|--|--|---|--|--|--|
| Verkehrsgefährdung: | Durch herabfallende Teile ist sehr wahrscheinlich | | | | |
| Bewuchs | Es wachsen Bäume in der Ruine | | | | |

| Geruchsbelästigung: | Leichter Modergeruch | | | | |
|--|--|---|--|--|--|
| Sanierung | Nicht möglich | X | | | |
| Umnutzung | Nach Abriss | X | | | |

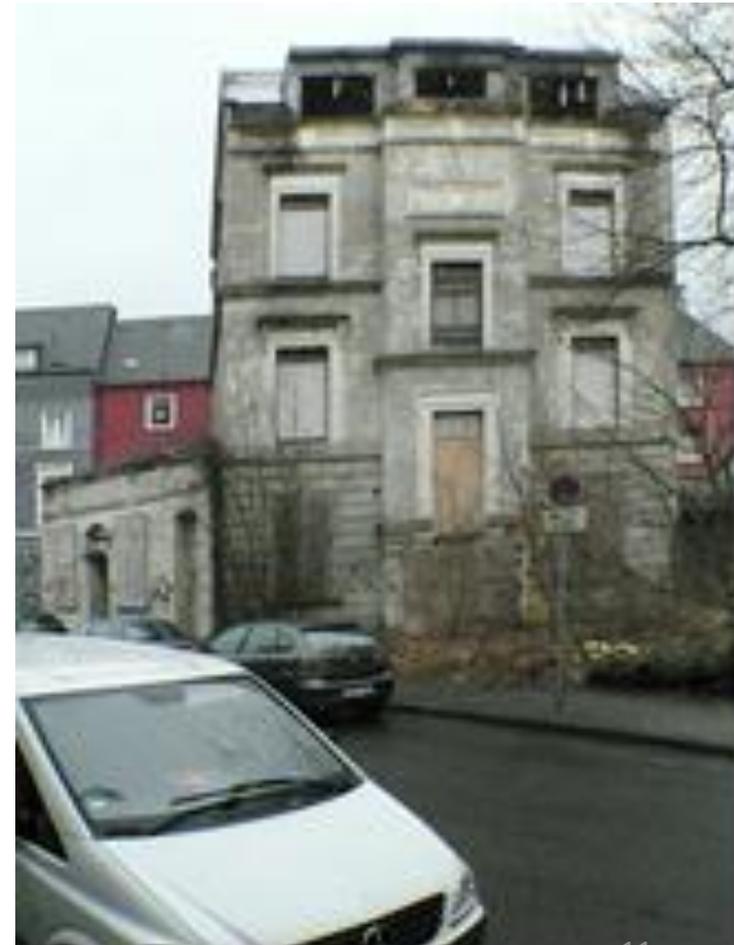
# Baumeisterstraße 4,6,8

- Brandruine, Bäume wachsen aus Dach
- Grundstück herrenlos
- Hohe Belastung im Grundbuch bei Banken
- Stadtbild prägend
- Künftig ggf. als Parkraum nutzbar

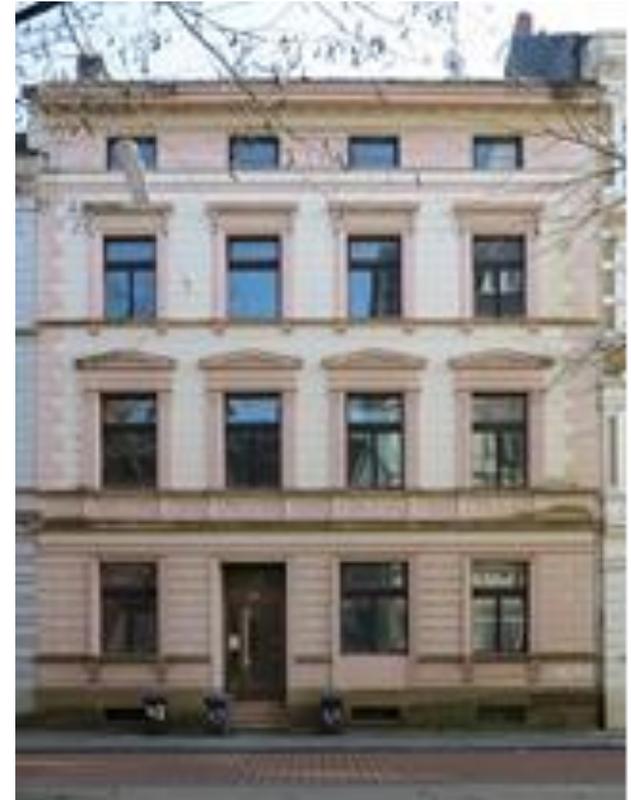
## Simonstr. 45

- Massive Schäden am gesamten Gebäude, jedoch sanierte Fassade
- bedroht Bestand in Riemenstraße
- Objekt unbewohnt
- eines der wenigen unsanierten Gebäude der Straße
- Keine Kooperation der Eigentümer

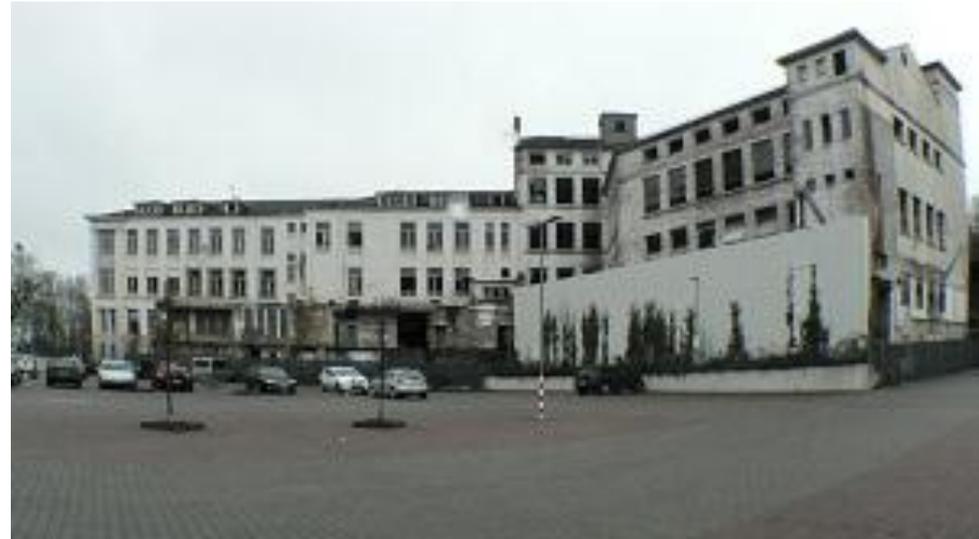
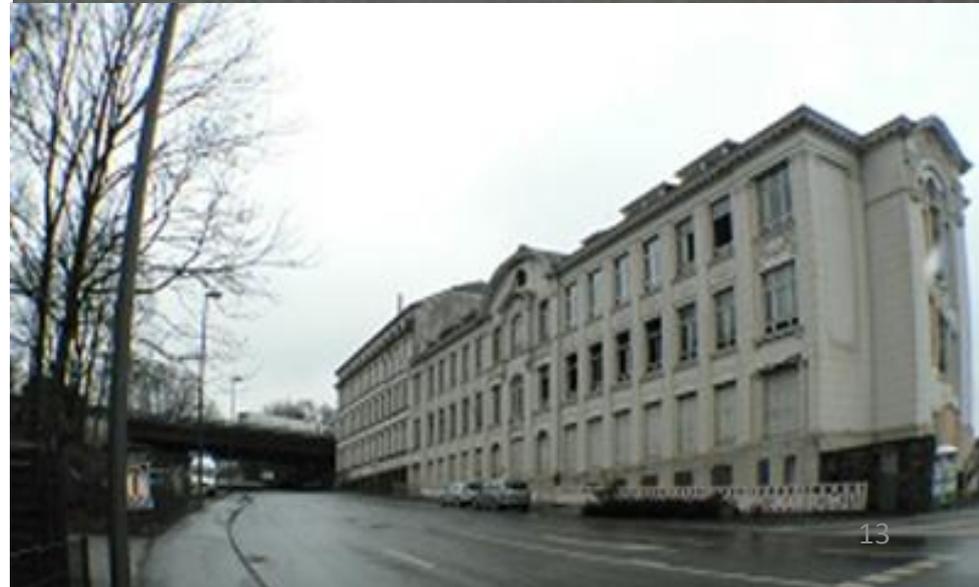
# Hatzfelderstraße 14

- Gewerbeleerstand
- Eigentümer tw. bekannt
- Stadtbild prägend
- gute Einsicht von der Autobahn
- Gebäude noch zu retten
- Entwicklungschancen!

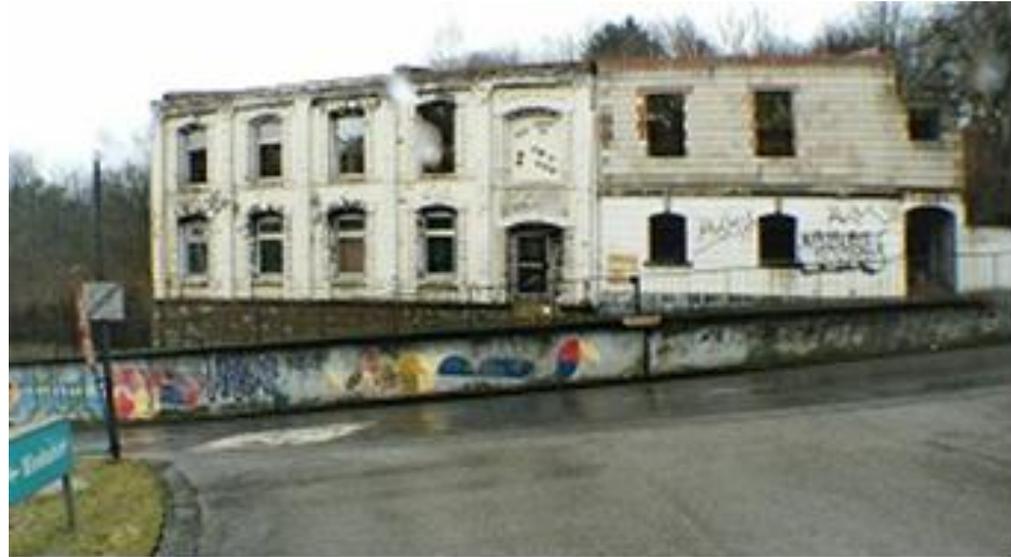
# Gildenstraße

- Eigentümer bekannt
- Ruine, einsturzgefährdet
- Stadtbild prägend → östliches Eingangstor zur Stadt
- Abriss unumgänglich

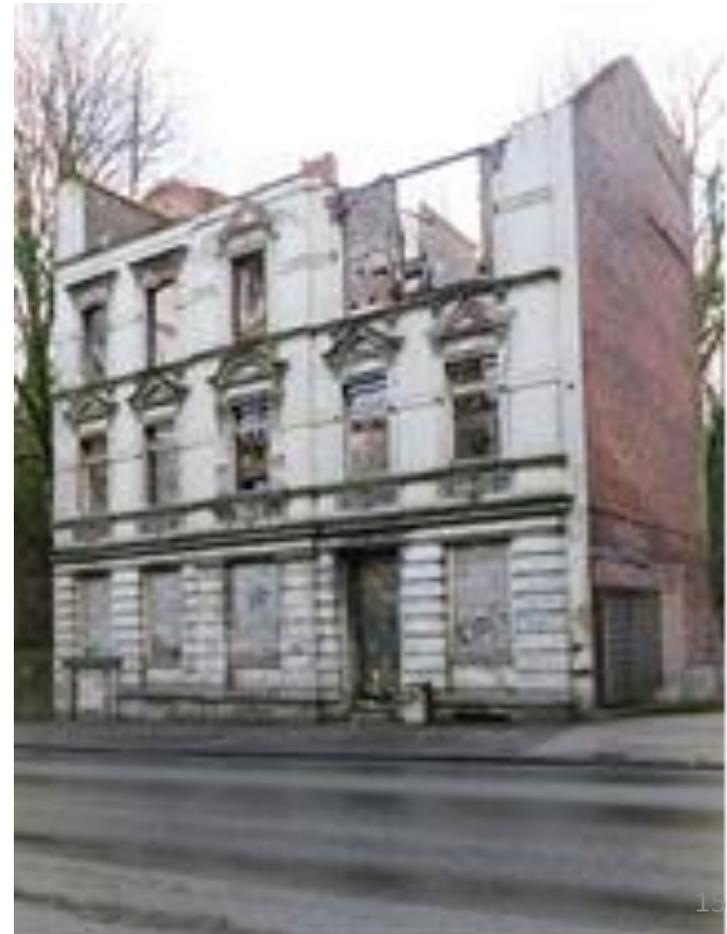
## Schönebeckerstr. 37c

- Einsturz gefährdet
- Einsicht von Nordbahnstrasse möglich
- Eigentümer sperrt sich
- Kaufinteressent vorhanden
- Schadet dem Stadtbild deutlich, da Hauptverkehrsstraße

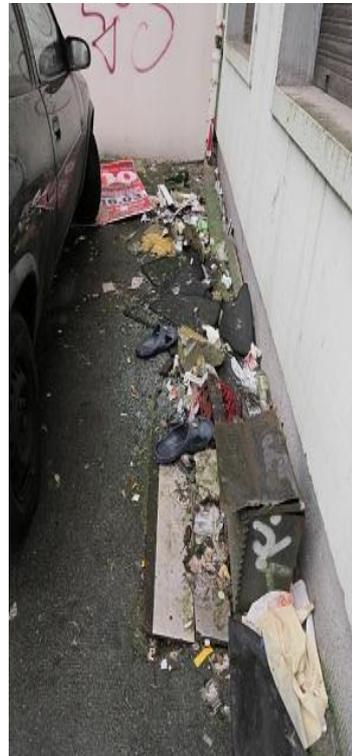
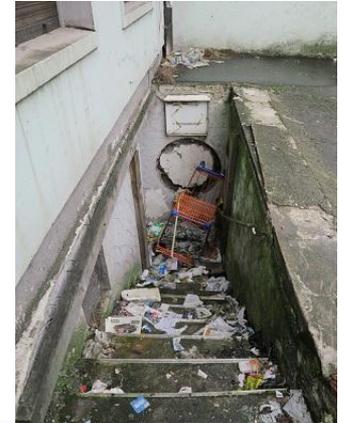
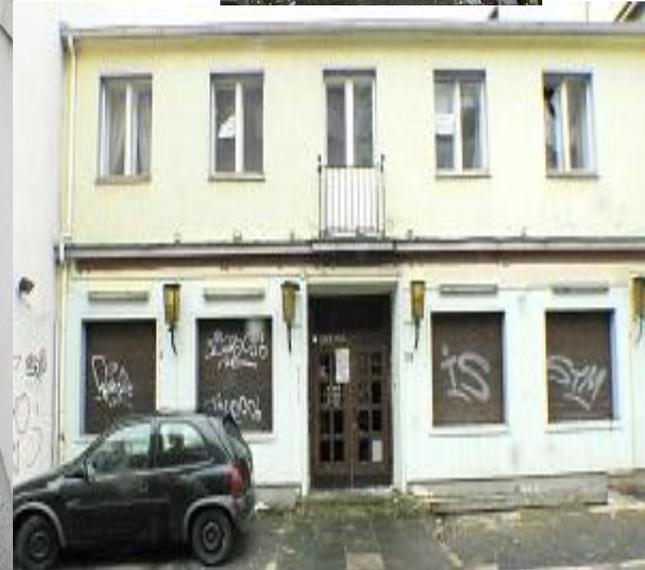
## Gathe 38

- Alte Gastronomie
- Leerstehend
- vermüllt, Optik beeinträchtigt  
Nachbargebäude
- Schadet dem Bild der Gathe
- Gefahr für die Öffentlichkeit  
durch offenes Treppenloch

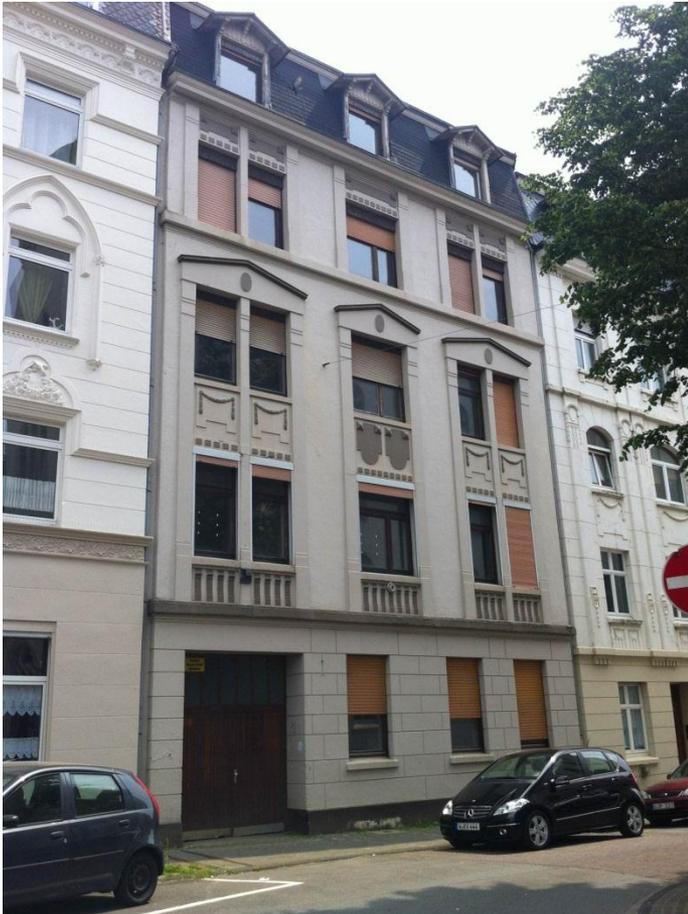
- Baujahr: 1910
- Denkmalnummer: 3171
- Eintragungsdatum: 09.11.1993
- Schutzzumfang: gesamtes Gebäude
- Gesamtwohnfläche ca. 420 qm

- EG: 1 Wohnung mit ca. 57 qm und Löv
- 1.OG – 3.OG: 2 Wohnungen mit insgesamt ca. 90 qm und ca. 8 qm Balkon
- 4. OG: 1 Wohnung mit ca. 90 qm
- Dachboden: ca. 55 qm Grundfläche

- teilunterkellert
- Ausrichtung der Balkone und Garten Richtung Osten
- Anbau im Hinterhof

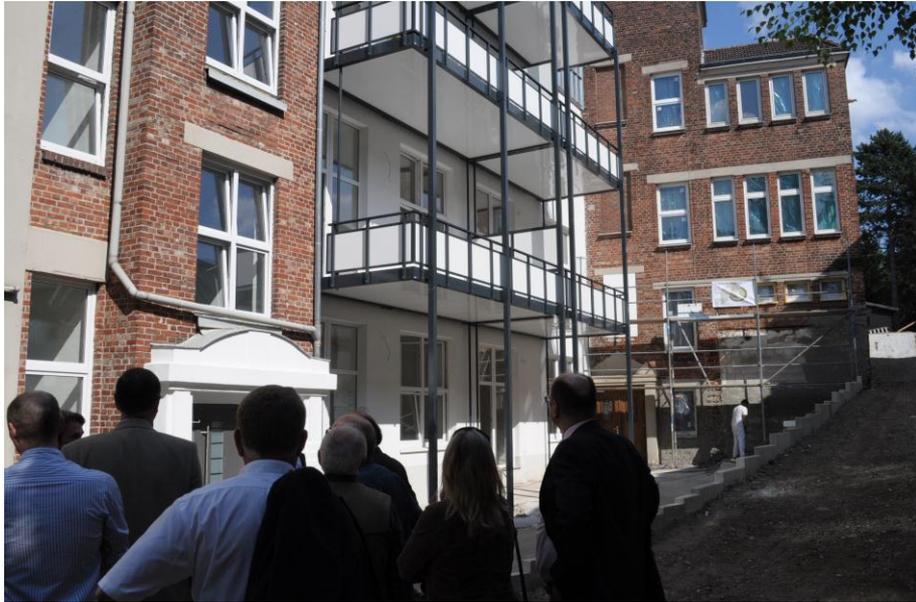
- Konversion: aus der ehemaligen Zannerfabrik in der Königsberger Straße sind Mietwohnungen entstanden
