Datum: 25. Juli 2012

Hydrogeologische Stellungnahme zu den „Meine-Quellen“

**Neubau eines Einrichtungshauses in Wuppertal - Oberbarmen
– Bebauungsplan Nr. 1136 V „Dreigrenzen“ –**

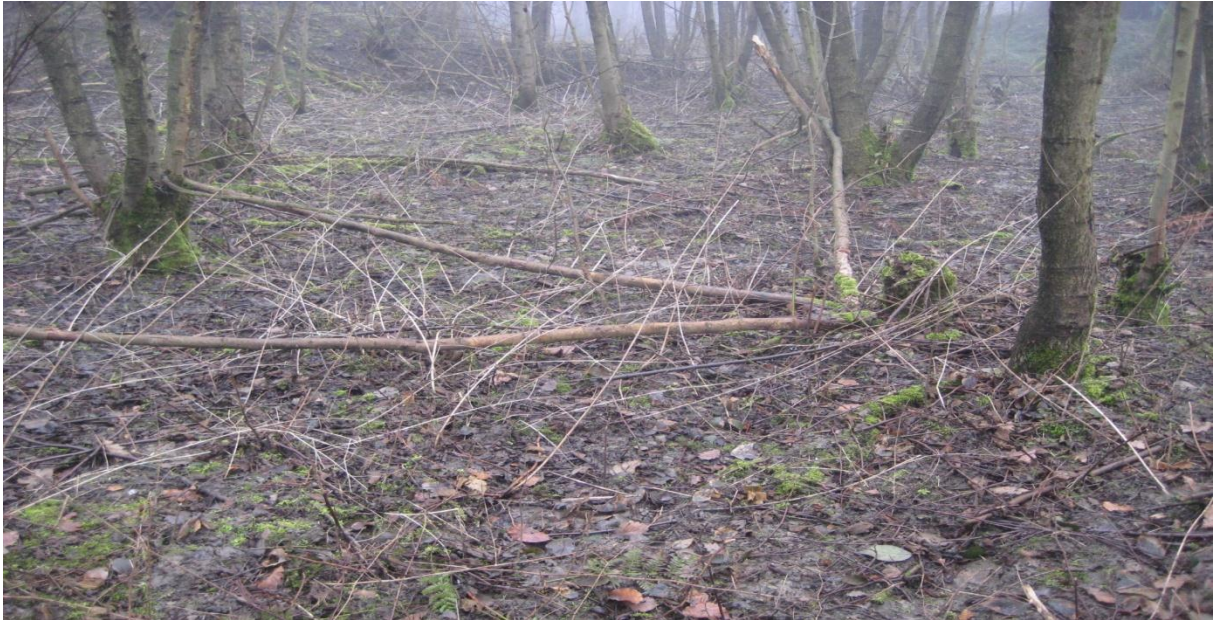
Abbildung: Meine, Probestelle 1

Diese Probestelle befindet sich zwischen Teich 2 und Teich 3 und weist den Charakter eines Erlenbruchwaldes auf. Am Untersuchungstag war weder eine Quelle noch ein abfließender Quellbach erkennbar. Möglicherweise fließt temporär nach hohen Niederschlägen bzw. nach hohen Grundwasserständen ein kleiner Quellbach zwischen den beiden Teichen. Den vorgefundenen Verhältnissen entsprechend war eine Makrozoobenthosbesiedlung nicht vorhanden. (Abbildung S. 2)

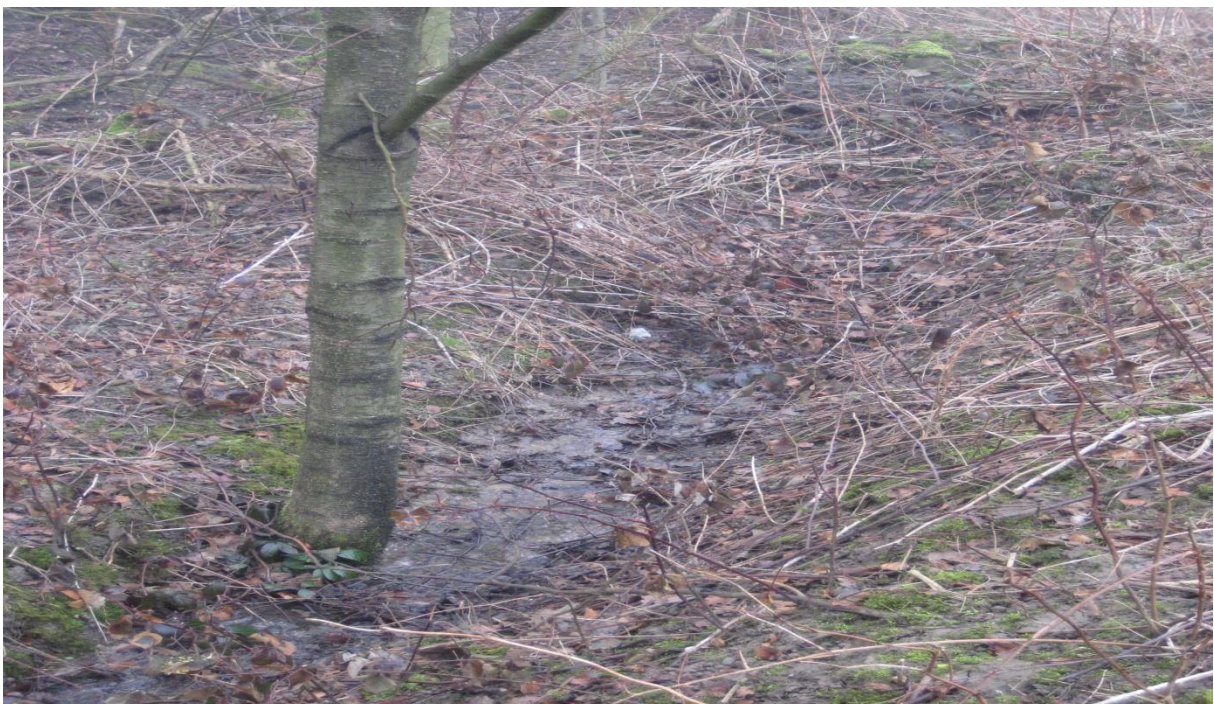
Abbildung: Nebenbachquelle

Eine Benthosbesiedlung war auch unter den wenigen am Gewässergrund befindlichen Steinen nicht ausgebildet. Neben dem Quellbereich wurde der „Quellbach“ ca. 10 m oberhalb Einmündung in die Meine untersucht. Auch hier wurden keine Benthosorganismen gefunden.

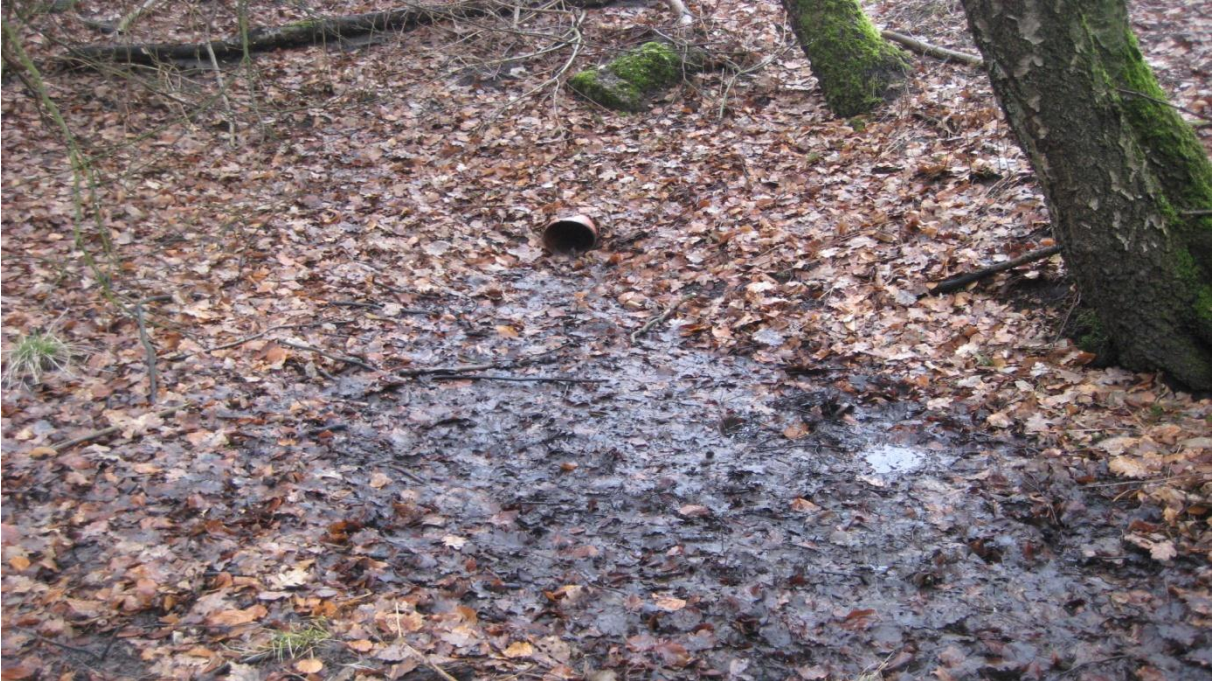
Abbildung: Erlenroder Siefen Nr. 3, westlich Hochspannungsleitung

Direkt unterhalb des Grundstückes Erlenroder Weg Nr. 2 befindet sich ein Quellsumpf, der offenbar durch Abflüsse von einem direkt oberhalb gelegenen Rohr gespeist wird. Der Quellsumpf versiegt nach wenigen Metern. Vermutlich handelt es sich um Straßenoberflächenwasser oder Einleitungen von Anliegern. Benthosorganismen konnten nicht nachgewiesen werden. (Abbildung S. 4)

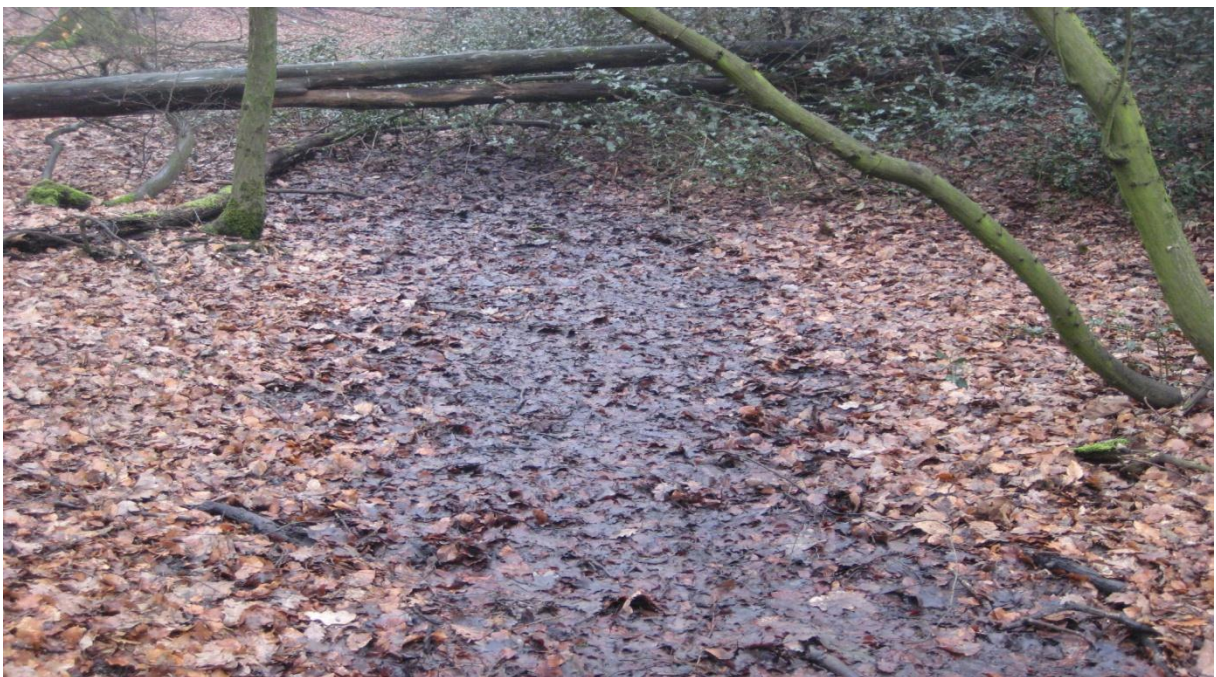
Abbildung: Erlenroder Siefen Nr. 3, westlich Hochspannungsleitung

Etwa 50 m unterhalb des genannten Quellsumpfes liegt ein größerer weiterer Quellsumpf, der nach ca. 25 m trockenfällt. Ein messbarer Abfluss war zu beiden Untersuchungsdaten nicht vorhanden, jedoch einige feuchte Stellen, die eventuell ganzjährig ausgebildet sind.
