# Hydrogeologisches Gutachten zu Quellen im Bereich und direkten Umfeld des geplanten Neubaus eines Einrichtungshauses in Wuppertal - Oberbarmen – Bebauungsplan Nr. 1202 „Einrichtungshaus Dreigrenzen“ –

**Auftraggeber:**

**IKEA Verwaltungs- GmbH**  
**Am Wandersmann 2 - 4**  
**DE-65 719 Hofheim/Wallau**

**2012.001**

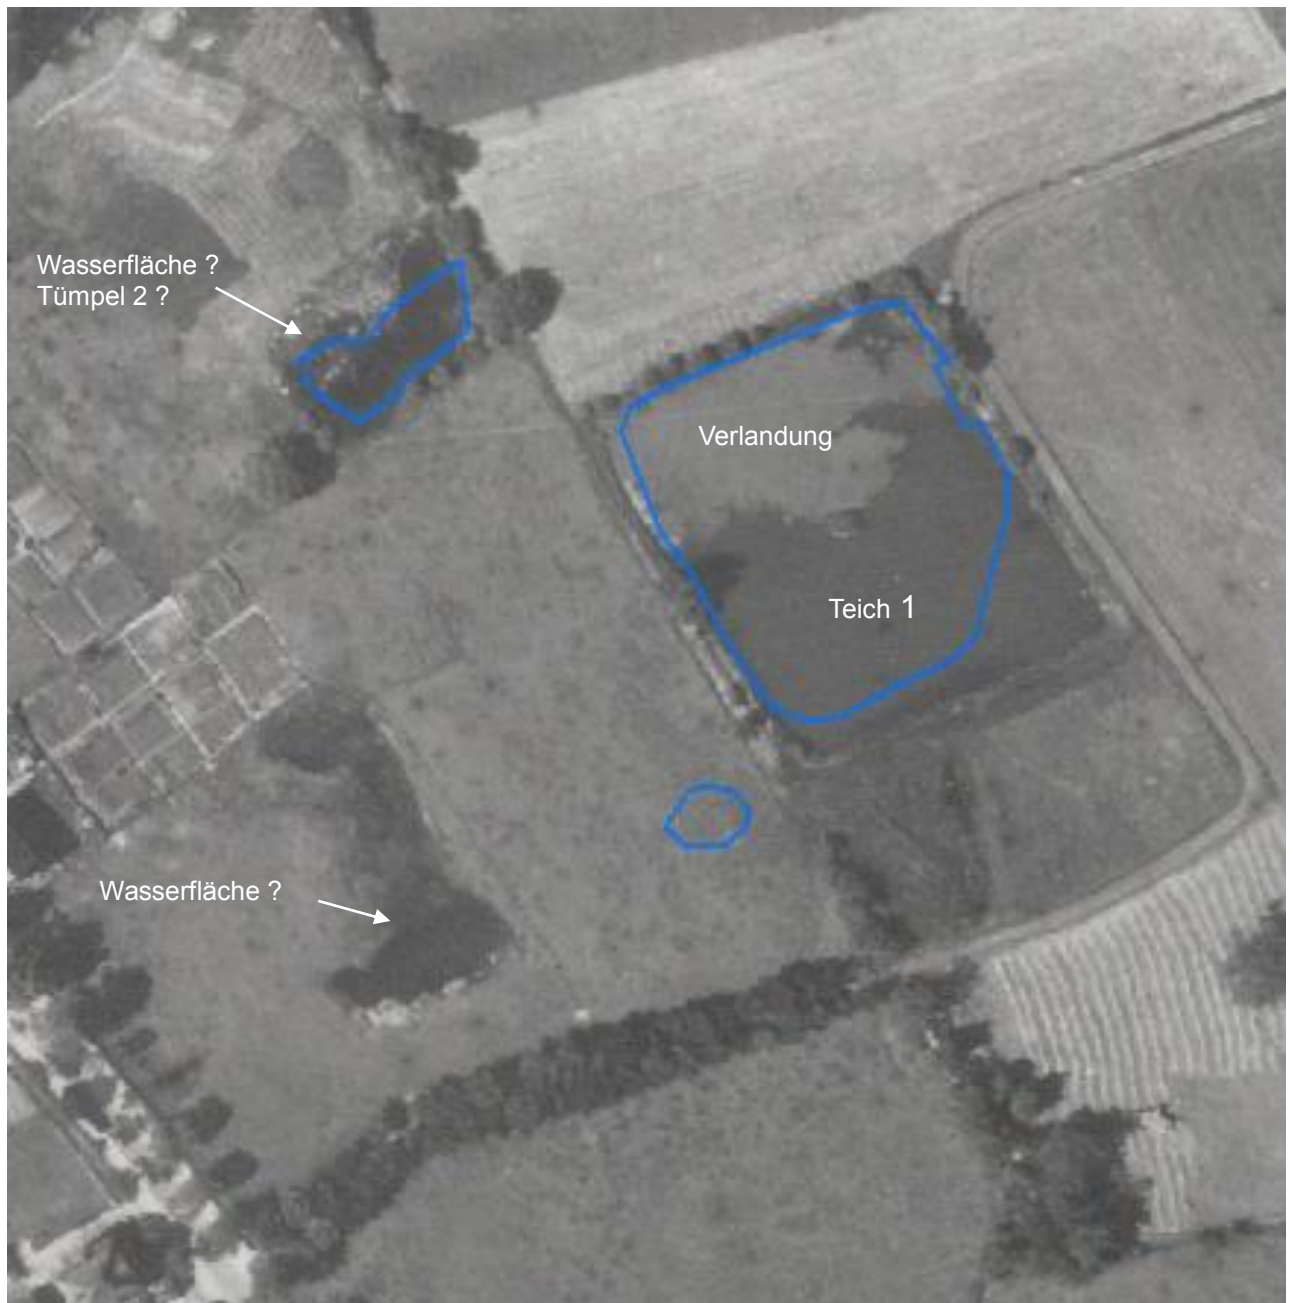
Abb. 1: Luftbildausschnitt 1928

anschließend ist bereits eine Wasserfläche erkennbar, deren Lage und Ausdehnung in etwa dem heutigen „Teich 1“ vergleichbar ist.

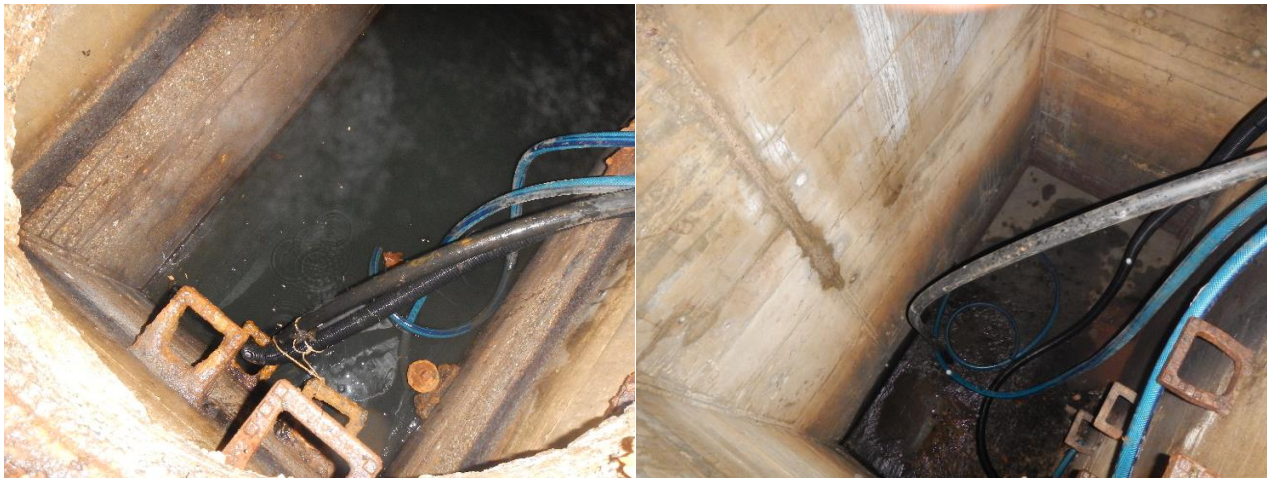
Abb. 4: Kontrolle Auslaufbauwerk „Teich 1“ am 10.12.2014 (links Einlaufkammer, rechts Auslaufkammer)

Im Rahmen der Geländebegehung am 10.12.2014 wurde auch der aktuelle Zustand des Bauwerks begutachtet (Abb. 4). Dabei war der Zulauf vom „Teich 1“ in die erste Kammer des Bauwerks nicht zu erkennen, lediglich der auch im Querschnitt (Abb. 5) eingetragene obere Noteinlauf ist ersichtlich.

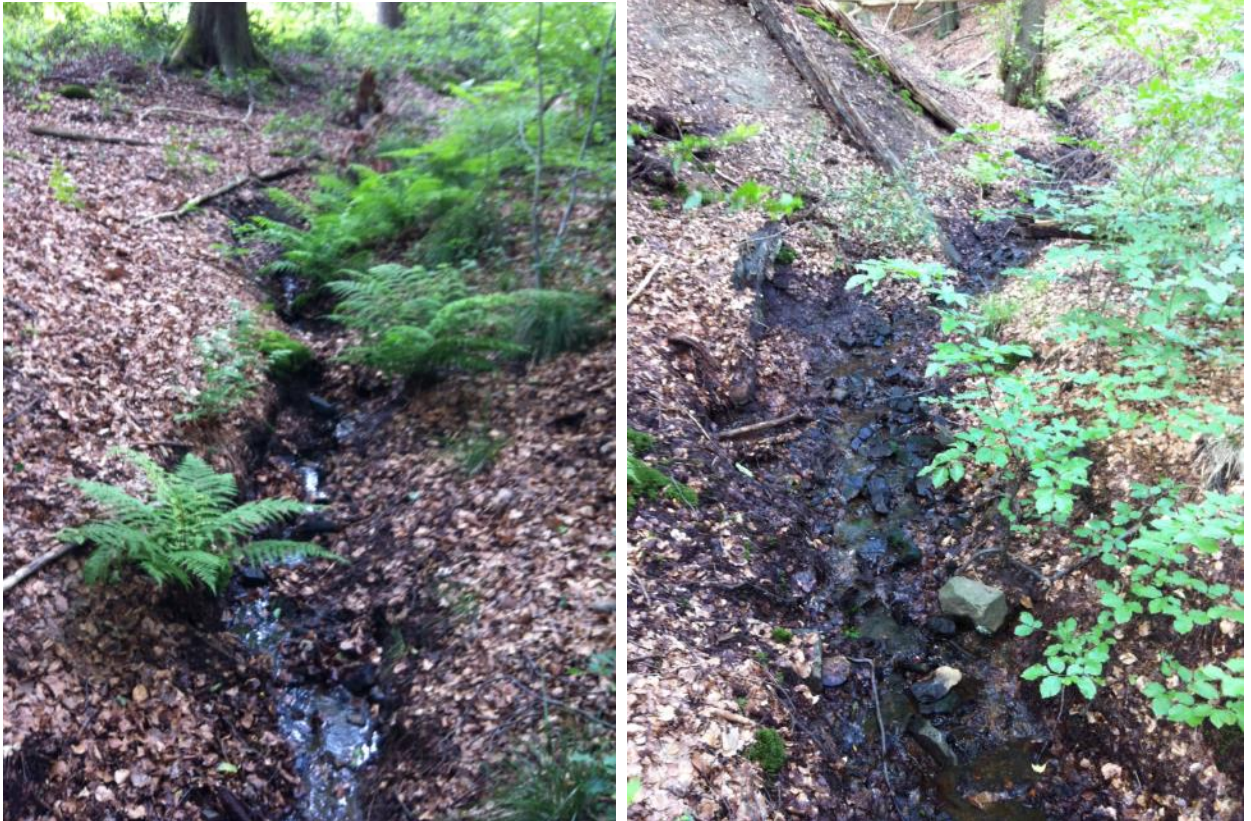
Abb. 16: Erlenroder Siefen 3 und 2 bei der Begehung am 18.06.2012

Das Wasser versickerte dabei unmittelbar unterhalb des Auslasses, sodass bereits wenige Meter dem Bachlauf folgend die Sohle keine Wasserführung mehr zeigte. Bei der zweiten Begehung war der Bereich gänzlich trocken.
